domo
85RT
CORTE RECTO
COUPE DROIT

SISTEMA CORREDERA

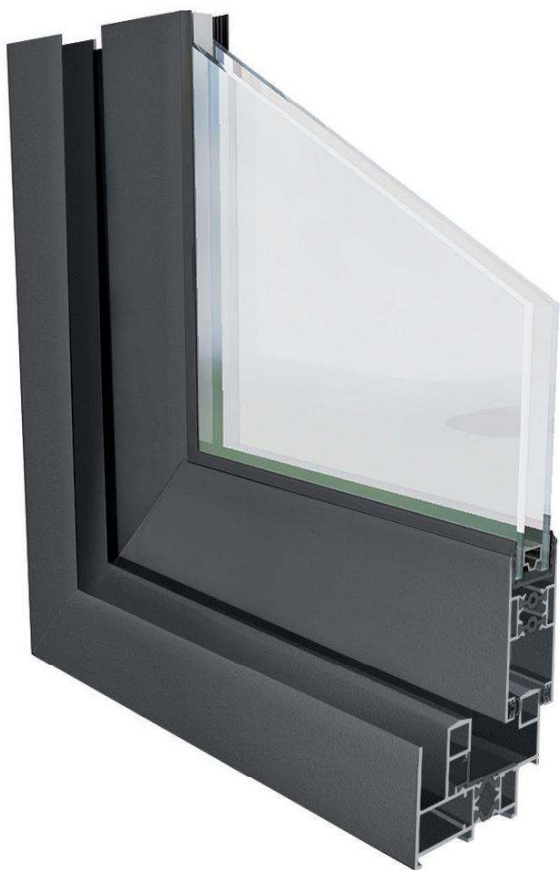
- › Rotura puente térmico.
- › Corte a inglete en el marco y corte a testa en las hojas.
- › Perfiles en extrusión de aleación 6063.
- › Espesor general 1,5 mm.
- › Profundidad de marco 60 mm.
- › Profundidad de hoja 32 mm.
- › Conexión sólida mecánica de poliamida de alta resistencia de 14,8 mm en marco y 18 mm /20 mm en las hojas.
- › Marco perimetral tanto horizontal como vertical corte inglete.

- › Rupture pont thermique.
- › Coupe d'onglet pour le dormant et de bout pour les ouvrants.
- › Profilés en extrusion d'alliage 6063.
- › Epaisseur générale 1,5 mm.
- › Profondeur de dormant 60 mm.
- › Profondeur d'ouvrant 32 mm.
- › Connexion solide mécanique en polyamide d'une grande résistance de 14,8 mm pour le dormant et 18/20 mm pour l'ouvrant.
- › Dormant périphérique horizontal et vertical coupe à l'onglet.
